Kategorie B**PlusEnergieBauten**

PlusEnergieBau®-Diplom 2021

166% PEB-Sanierung ZFH Büelweg, 6204 Sempach/LU

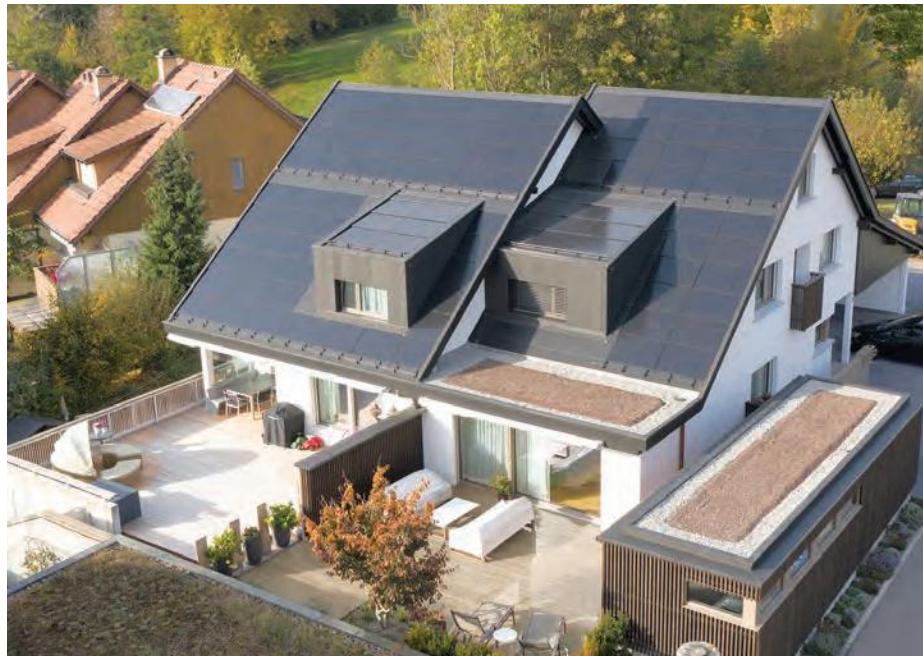
1 Durch die umfangreiche Sanierung mit besserer Dämmung und Einbau einer Wärmepumpe benötigt das Gebäude nur noch 40% der ursprünglichen Energie, nämlich 19'400 kWh/a. Das Dach wurde mit einer 39.5 kW starken PV-Dachanlage ausgestattet.

Bei der Sanierung des Dreigenerationenhauses in Sempach wurde nebst grosser, voll integrierter PV-Anlage die Energieversorgung erneuert. Die Erdölheizung wurde durch eine Erdsonden-Wärmepumpe ersetzt. Die PV-Anlage liefert die Energie für den Heiz-, Warmwasser- und Betriebsbedarf. Überschüssig produzierter Solarstrom wird in Batterien oder im Elektrofahrzeug gespeichert. Das Gebäude ist heute zu 70 bis 80% autark. Das neu angeschaffte Elektroauto wird zukünftig natürlich auch mit dem eigen produzierten Solarstrom betrieben. Das Ziel der Familien Stofer ist es, mittels zusätzlicher Batterien den Autarkiegrad auf 90-95% zu erhöhen.

Eigen-EV:	m ²	kWp	kWh/m ² a	%	kWh/a
PV-Dach:	222.7	39.5	172.4	166	32'200

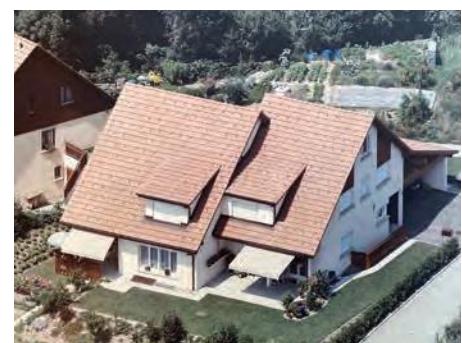
2 Vor der Sanierung hatte das Zweifamilienhaus einen Energiebedarf von 48'100 kWh/a.
